Investasi Infrastruktur PTPN IV di Kebun Laras, Dikerjakan Rekanan Asal Jadi Tanpa Pengawasan

Keterangan Photo : Kondisi Investasi Infrastruktur Jalan di PTPN IV Unit Kebun Laras

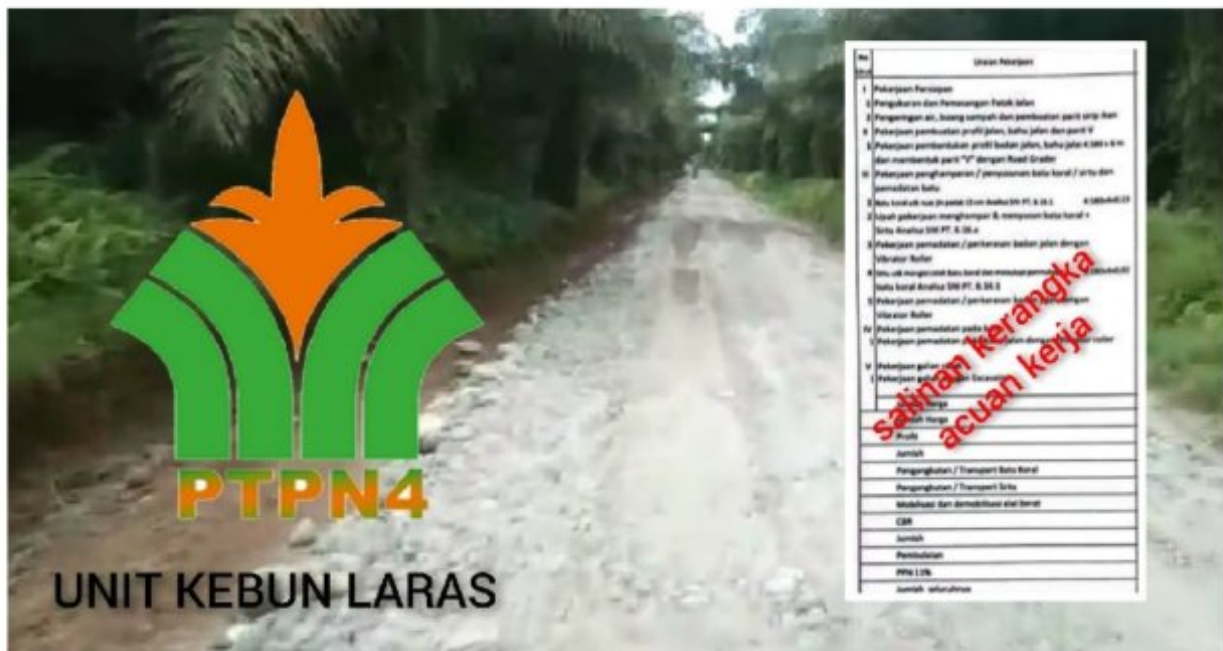
Informasi diperoleh, sampai saat ini masih berproses pelaksanaan pengerasan jalan poros sepanjang lebih kurang 3000 Meter x 5 Meter di Areal Afdeling 4, PTPN IV Unit Kebun Laras, Kecamatan Gunung Malela, Kabupaten Simalungun, Selasa (09/05/2023) sekira pukul 11.00 WIB.

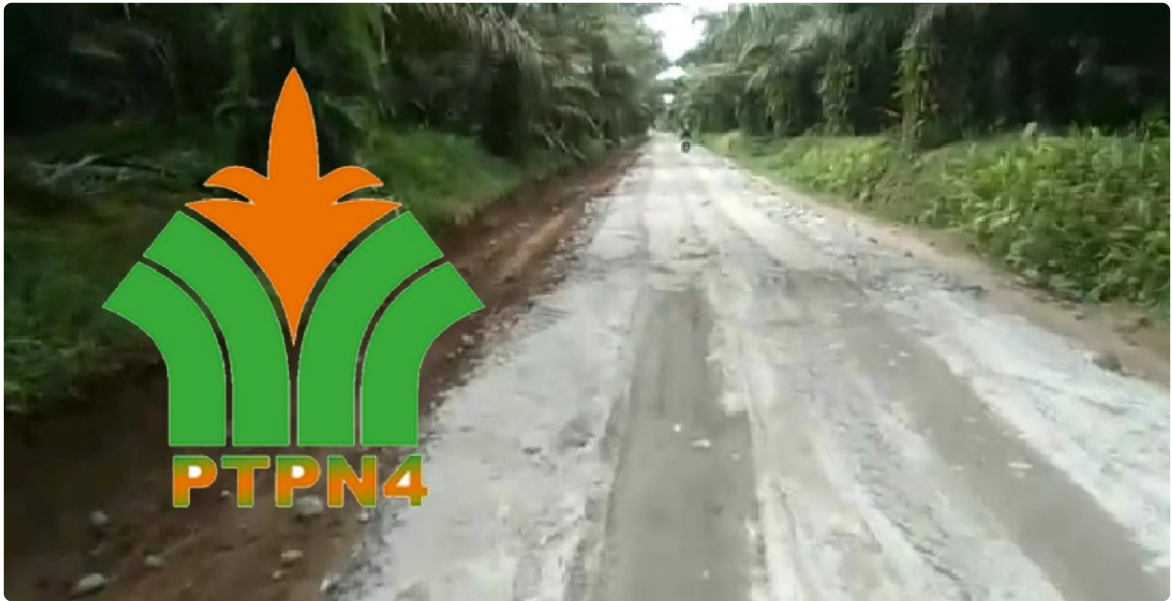
Menurut nara sumber, PT Maligo Mas Utama merupakan penerima kontrak kerja selaku pihak rekanan PTPN IV yang melaksanakan pengerasan jalan poros dengan hasil pemadatan material batu koral dan sirtu tidak maksimal, disinyalir tidak menggunakan Vibrator Roller.

"Batu koral tidak tersusun rapi dan sirtu yang telah dihamparkan jelas terlihat berserakan pada permukaan batu koral. Semestinya, sirtu masuk ke sela-sela

batu koral, apabila dilakukan pemadatan sebanyak enam kali sesuai spek teknisnya," sebut salah seorang penggiat sosial T Damanik kepada awak media ini.

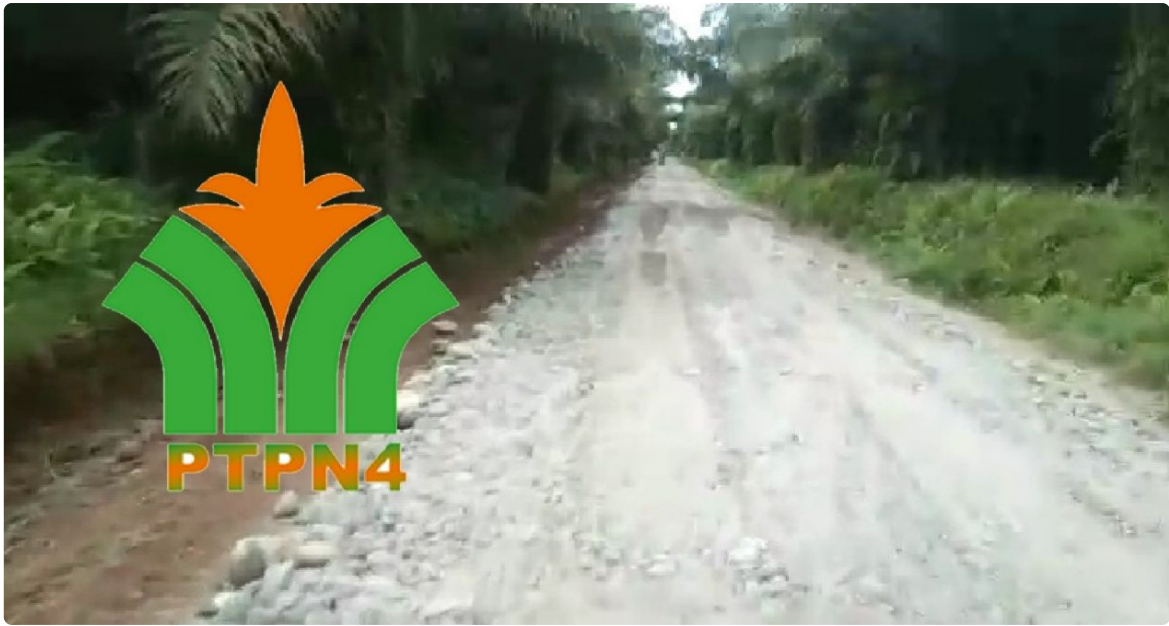
Selanjutnya, komposisi batu, pasir dan tanah (sirtu ; red) terlihat tidak sesuai dengan standar SNI dan penghamparan sirtu dilakukan hanya satu kali. Tentunya, hal ini berpotensi terjadinya manipulasi jumlah volume sirtu.
